# PRÜFBERICHT

Prüfbericht Nr.: 12011924

**AUFTAGGEBER****Innotec Industries VertriebsgesmbH**  
Achenstraße 2  
6322 Kirchbichl**BEZEICHNUNG/TYP****verklebte Fassade „Fundermax Exterieur F“ auf Aluminium-Unterkonstruktion und Mineralwolleldämmung**  
**Verklebung: „Innotec Adheseal Project“****BAUART**

Vorgehängte hinterlüftete Fassade

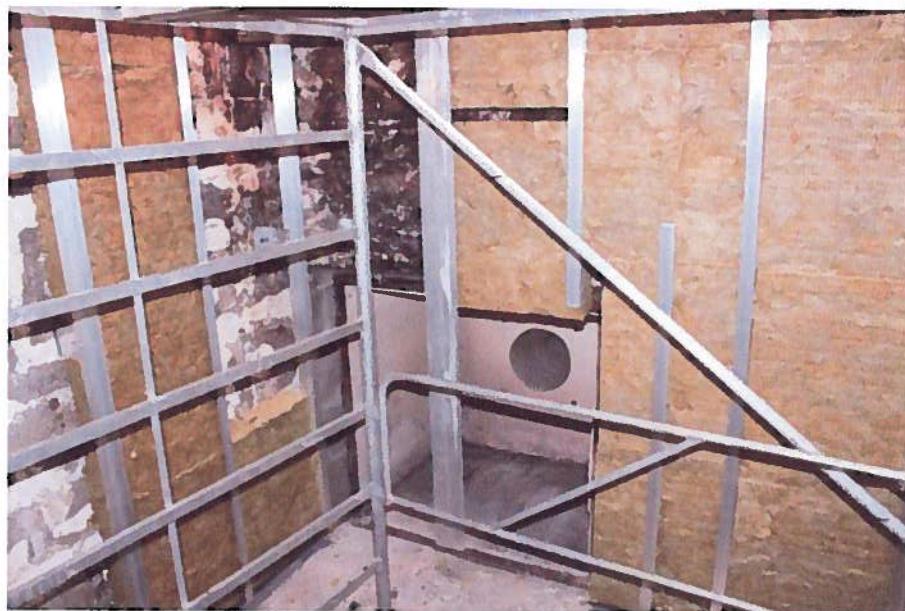
**Bild 1** Übersichtsaufnahme vor Versuchsbeginn - Fassadenaufbau

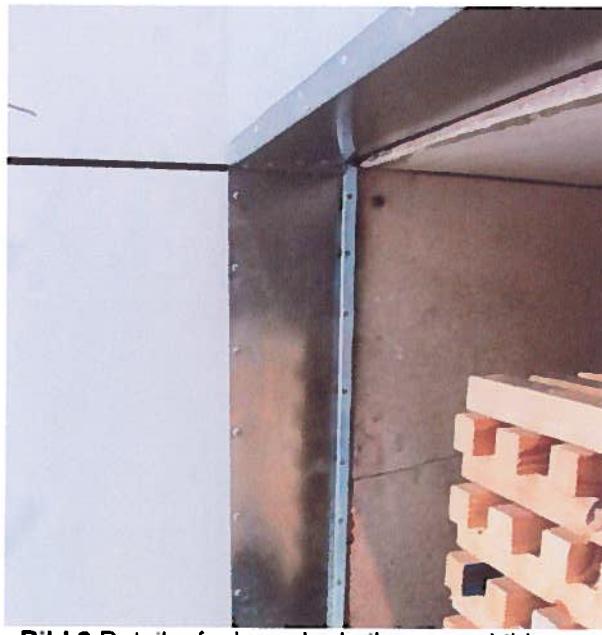
**Bild 2** Detailaufnahme der Laibungsausbildung

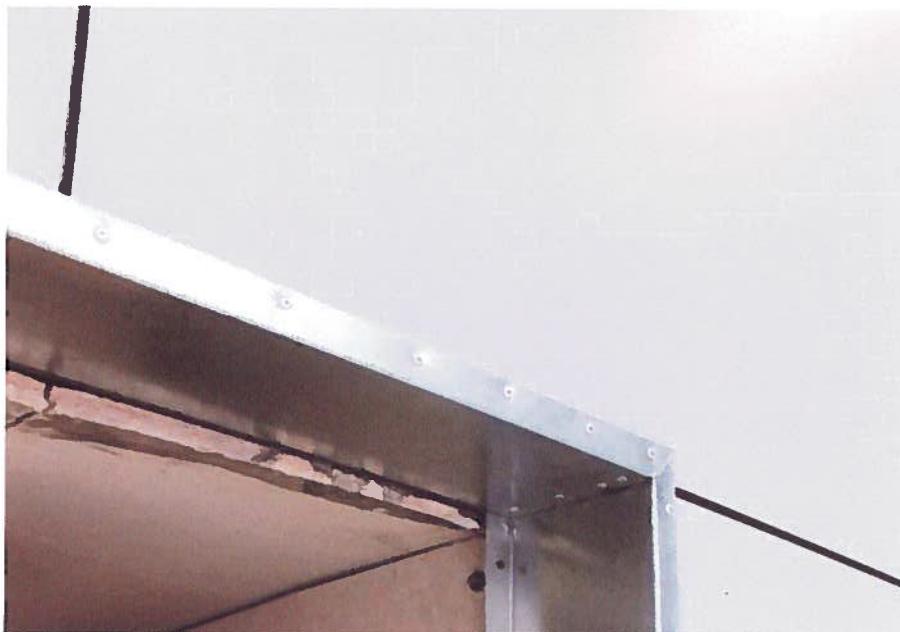
**Bild 4** Detailaufnahme vor Versuchsbeginn – Stahlblech im Sturz

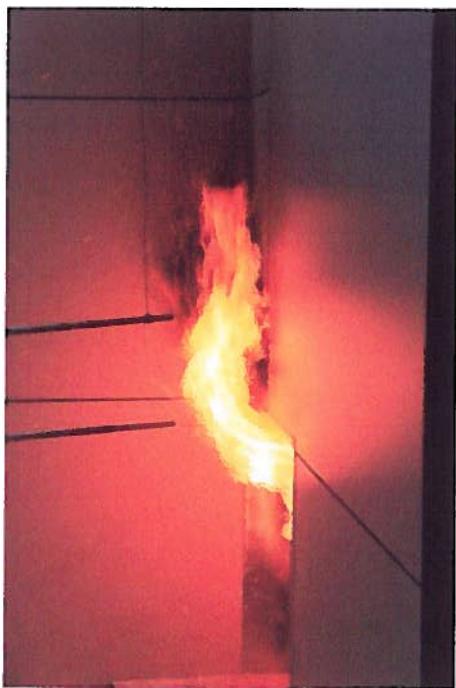
**Bild 6** Übersichtsaufnahme in der 6. Versuchsminute – Flammenausschlag über Sturz

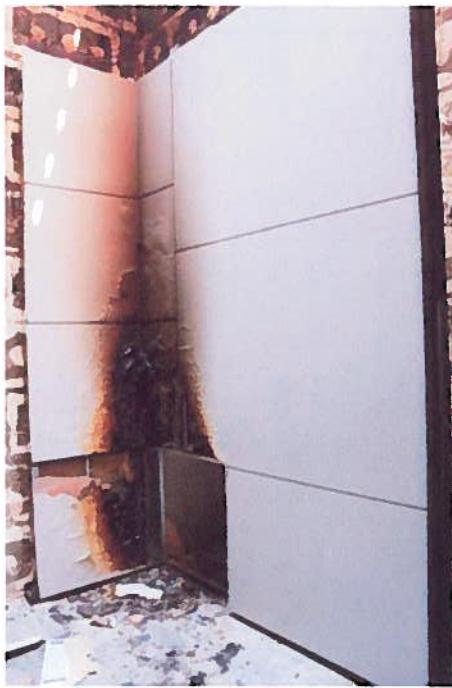
Die Mineralwoll-Dämmung weist lediglich leichte Verfärbung im Bereich der direkten Beanspruchung auf. Die Verklebung weist im direkten Bereich über der Brandkammer am T-Profil in den unteren 30 cm ein Versagen auf, ist hier stark verkohlt und teilweise abgefallen. Die restliche Verklebung (Kleber & doppelseitiges Klebeband) ist noch vollständig erhalten und weisen eine starke Klebekraft auf.

**Bild 11** Übersichtsaufnahme nach Versuchsende – teilweise geöffnete Außenschicht

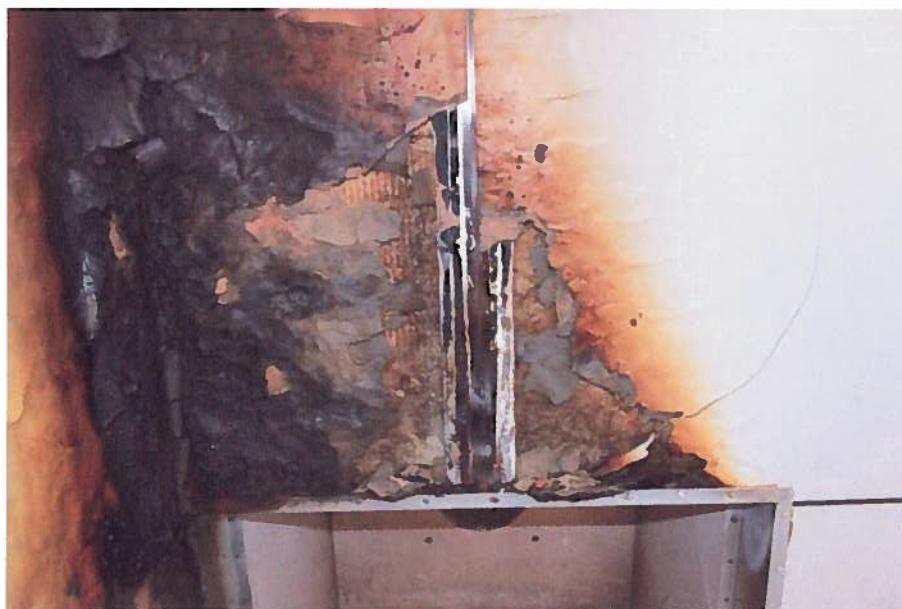
**Bild 12** Übersichtsaufnahme nach Versuchsende - geöffnete Außenschicht

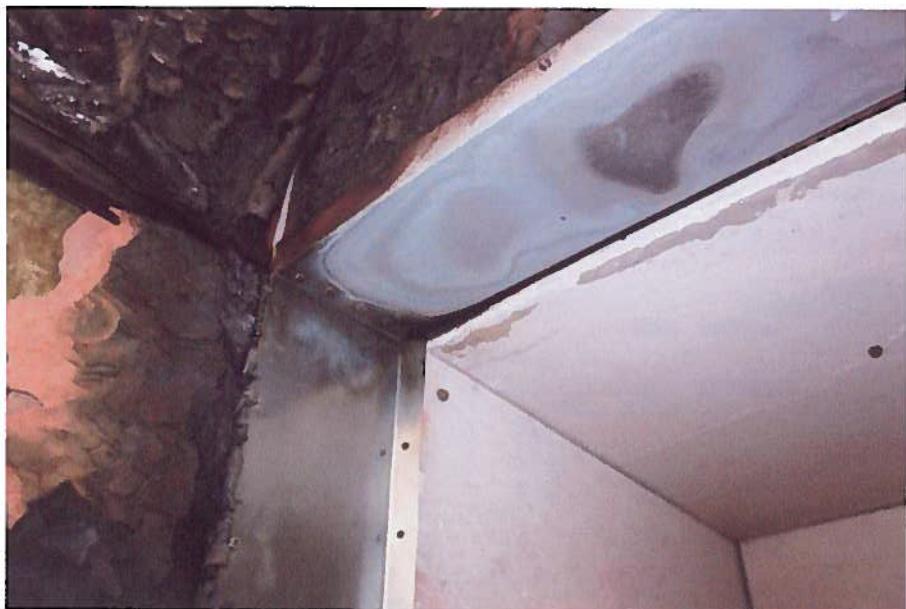
**Bild 13** Detailaufnahme nach Versuchsende – linke obere Laibungsecke

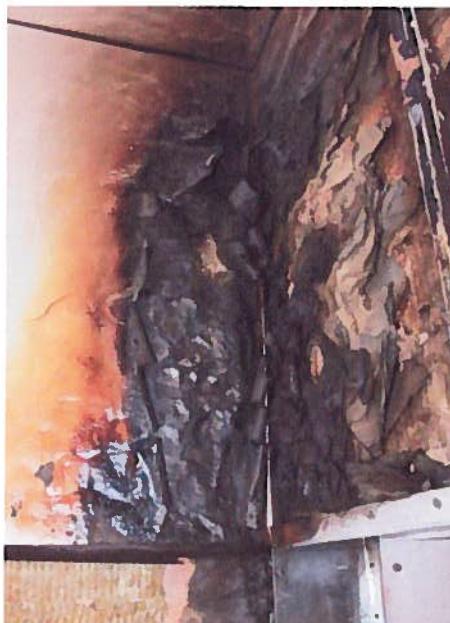
Nach Beendigung der Prüfung ist an den unteren Platten eine starke thermische Beanspruchung in Form von Verkohlung und starken Abplatzungen an der Oberfläche der Platten erkennbar. Die Laibungsverbleichung weist die üblichen oberflächlichen Verzunderungen auf, ist ansonsten aber noch geschlossen. In den Fugenbereichen ist teilweise das hinterlegte Alublech herab geschmolzen sowie ebenso Teile der Unterkonstruktion thermisch verformt bzw. angeschmolzen.

Die Schädigung betrifft hauptsächlich die untersten Fassadenplatten. Des Weiteren fand ein geringfügiger Mitbrand der Oberflächenbeschichtung im Bereich bis ca. 0,3 m über Sturz und neben der Brennkammer statt.

**Bild 14** Detailaufnahme nach Versuchsende – thermische Beschädigung der beflammteten Platten
